## DETECTION COMPACTING OF THE SOILS UNDER THE FLOOR THE HALL BY METHOD DYNAMIC RESPONSE

Bohumil SVOBODA \*

***Summary:** Poorly the floor was detected by dynamic response vibration from the source the Schmiedt - hammer type M (fig.3). Data was measured by the vibration analyser BK 2515 (photo 2). The posts for the soil injection was mark out by this method. After injecting of the soils (photo 1, fig. 2) was made supervising. Dynamic response prime floor is on the fig. 4.*

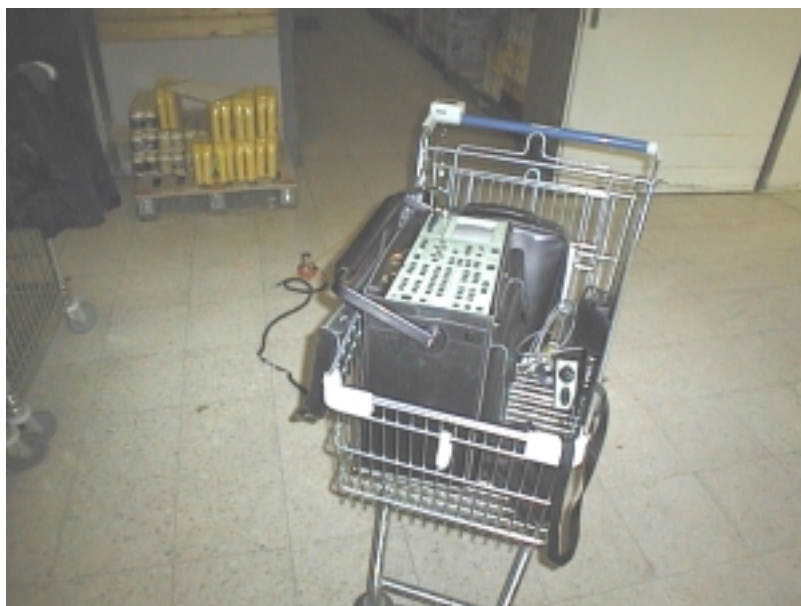
Foto 2 (měření vibračním analyzátořem BK 2515)

Bylo nutno zvolit další metodu, která by tyto anomálie rozlišila. Jako nejvhodnější se jevila strukturní dynamická analýza rázového impulsu vyvolaného Schmidtovým kladivem měřená vibračním analyzátozem BK 2515. Snímač zrychlení kmitání na speciální podložce typu BK 8318 zaznamenával svislou složku kmitání dynamické odezvy podlahové konstrukce. Záznamy přístroje BK 2515 (foto 1) zpracované programem 7616 obsahují časový průběh (OBR 3,4) a frekvenční analýzu.

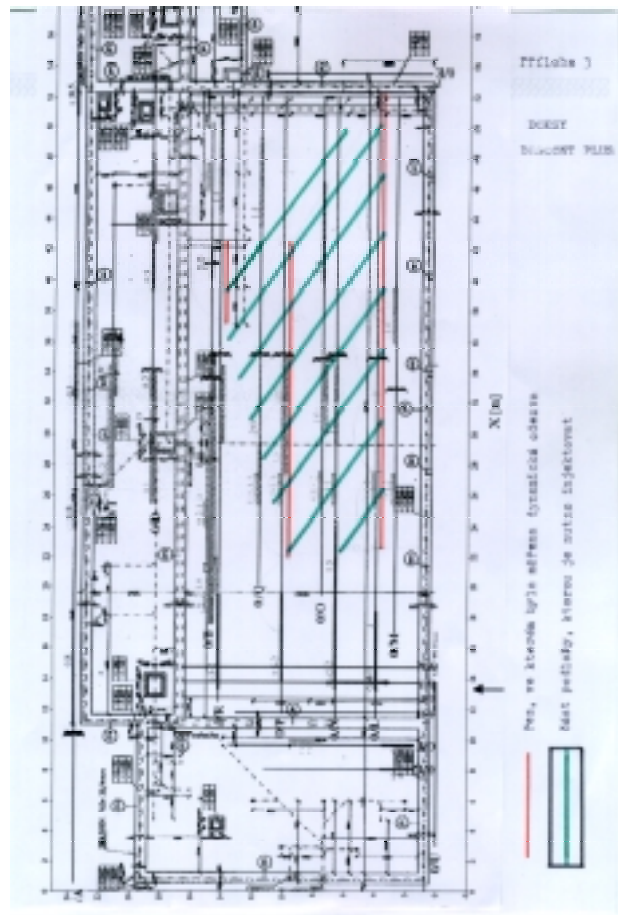
OBR.1 (situace)

Pak bylo možno provést profilování ve všech chodbách prodejny mezi regály a zakreslit místa, která je nutno sanovat (vyznačeno červeně) na OBR.1. Modrou šrafou je zakreslena oblast injektáže. Výsledky zhruba souhlasí s místy nalezenými georadarem ale upřesňuje je.

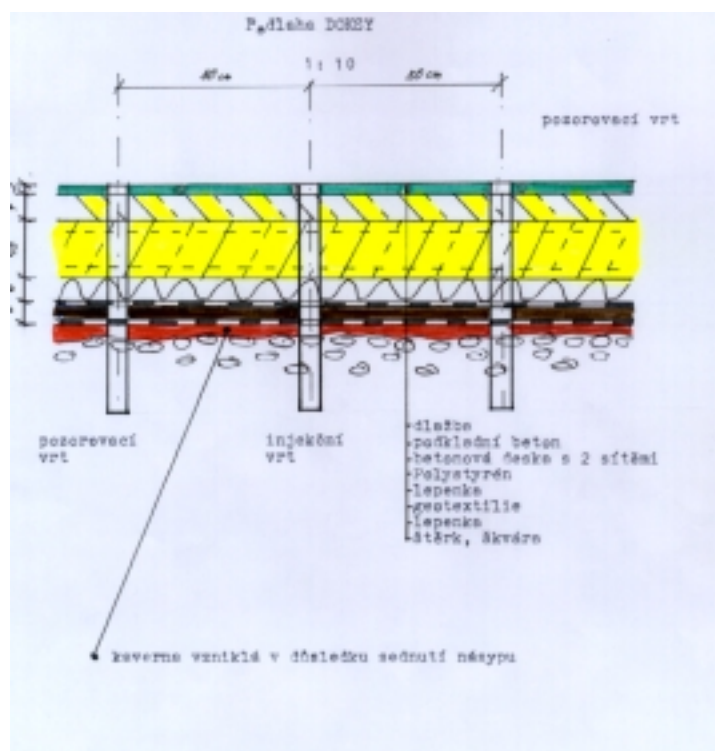
OBR.2 (schéma injektáže)

Na začátku roku 2000 došlo k porušení podlah v prodejním objektu DISCOUNT PLUS v Doksech u České Lípy. Založení objektu bylo provedeno plošně v hloubce minimálně 1.2 m a to na šterkopískových polštářích. Na konstrukci nebyly zjištěny výrazné poruchy od rozdílného sednutí a bylo možno konstatovat, že nosné zdi byly založeny dobře. Pokud by nedošlo k dodatečnému sednutí navážek, podlaha by byla bez závad. Vyplavováním jemných částic v důsledku kolísání hladiny podzemní vody a možná i nedostatečnému hutnění (nelze prokázat) však došlo ke vzniku drobných kaveren pod podlahou, které zhoršovaly funkčnost podlahy. Navážka pod podlahou si sedla více, než zemina v základové spáře (OBR 2) a v důsledku toho praskala dlažba.

Byl navržen způsob sanace kaveren pod podlahou pomocí injektáže cementovou suspenzí ve vrtech provedených ruční vrtnou soupravou MAKYTA v síti pozorovacích vrtů po 1 m hlubokých 0,6 m o průměru 40 mm (OBR 2) Injekční směs připravená ve Wolf-Holzově kotlíku byla jednoduchým obturátorem vháněna do vrtu (foto 2) který byl umístěn uprostřed. Ostatní vrty sloužily jako pozorovací. Poměr cementu a vody v injekční směsi byl doporučen pro zahájení prací 1:2. Práce provedla společnost Baugeo Česká Lípa.

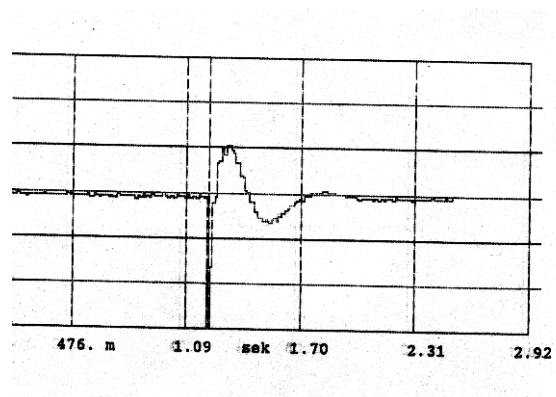
Při použití těžkého kladiva typu M ve vzdálenosti 5 m od snímače došlo v místech, kde byly mezi navážkami a podlahou kaverny, ke vzniku charakteristické nízkofrekvenční dynamické odezvy s frekvencí kmitání 0,4 Hz (OBR.3). Po provedení injektáže, nebo v místě, kde nebyly kaverny, byl průběh odezvy jiný (OBR.4).

OBR.3 (špatná podlaha)

- Po 2 dnech po zatvrdnutí cementové injektáže bylo nutno znovu provést dynamickou strukturní analýzu přístrojem BK 2515 (foto 1).
- V případě zjištění nízkofrekvenční dynamické odezvy bylo nutno injektáž zopakovat (OBR.3)
- V případě záznamu bez dynamické odezvy bylo možno injektáž ukončit a pokračovat na jiném místě (OBR.4)

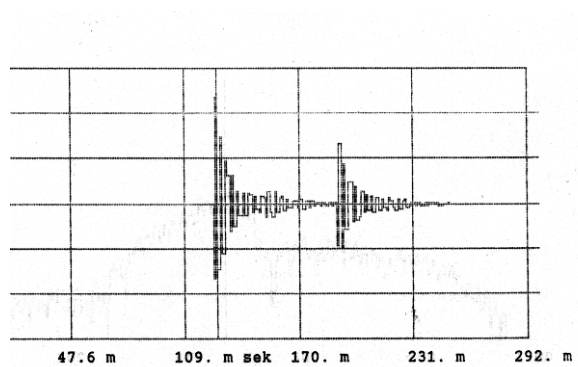
OBR.4 (dobrá podlaha)
