## NON-DESTRUCTIVE INSPECTION OF A HISTORICAL WOODEN STRUCTURE DAMAGED BY FIRE

**Summary:** *In 2004, timber structures of the 15th century Castle Pernštejn were investigated by non-destructive methods that included acoustic waves, dendrochronology and resistance drilling. In the spring of 2005, a fire destroyed a corn-loft of the castle and only horizontal floor beams had remaining load-bearing capacity. The same sets of in-situ experiments of the identical members to those tested in 2004 were performed after the fire and the results have been compared to the previous ones.*

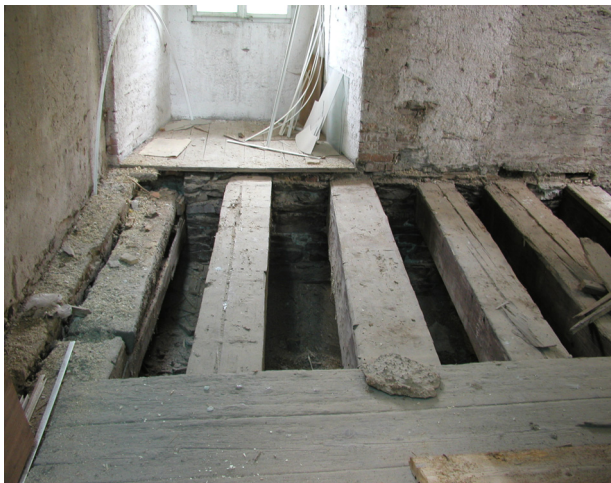
Obrázek 1 – nosné trámy před požárem.

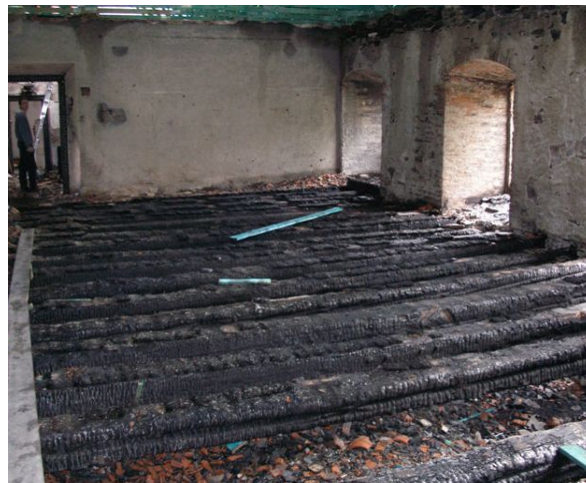
15. března roku 2005 došlo v objektu sýpky k rozsáhlému požáru, který zcela zničil konstrukci krovu a poškodil konstrukce podlah v patře. Trámy posuzované v roce 2004 byly požárem poškozeny jen povrchově (obr. 2). Následkem hašení však podstatně vzrostla jejich vlhkost. Po zpřístupnění konstrukce byla na podlahových trámech provedena stejná série měření ve shodných místech jako v roce 2004.

Obrázek 2 – nosné trámy po požáru.

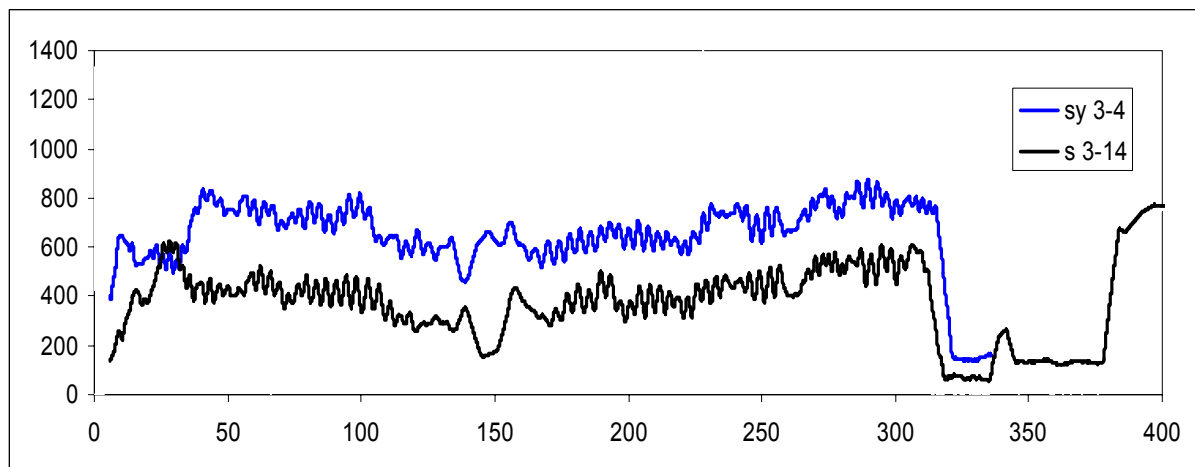
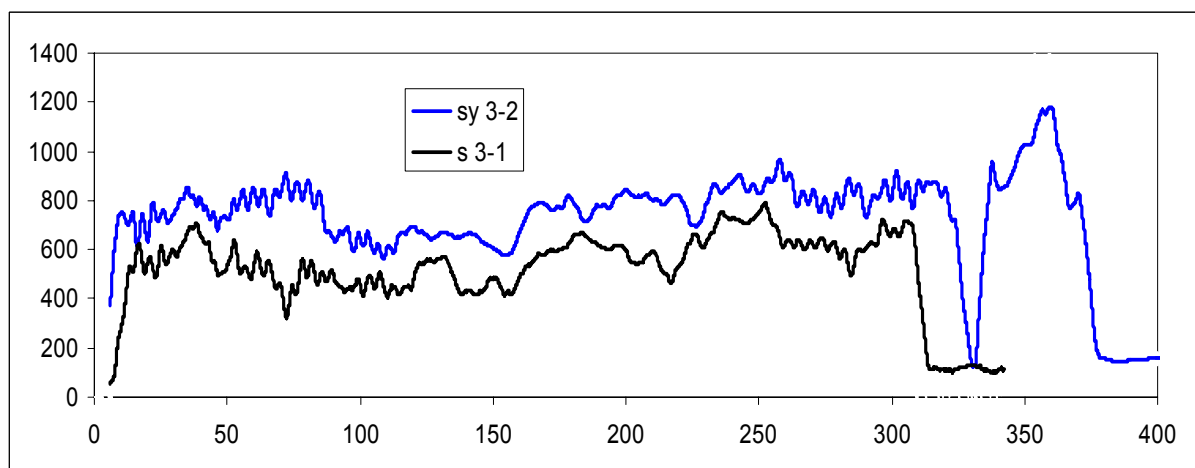
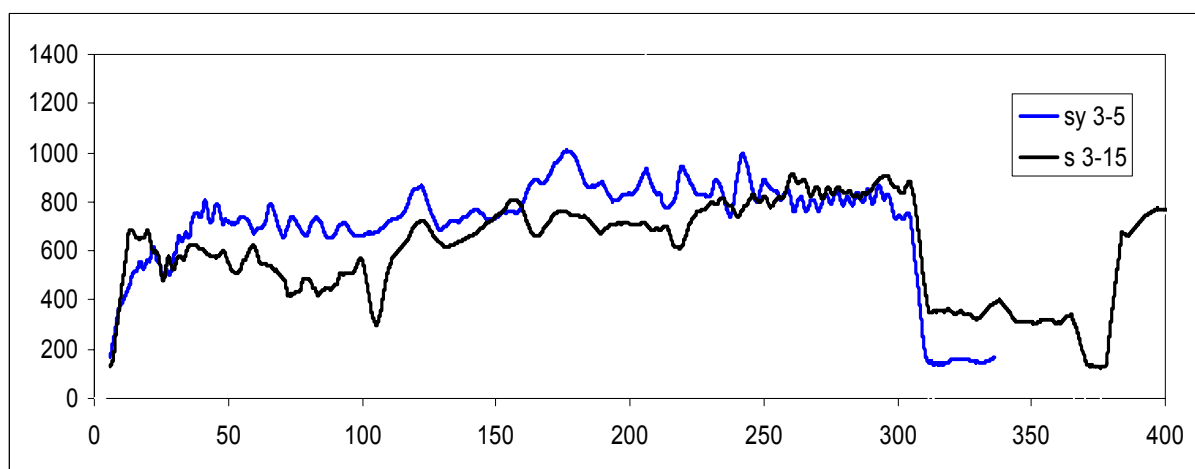
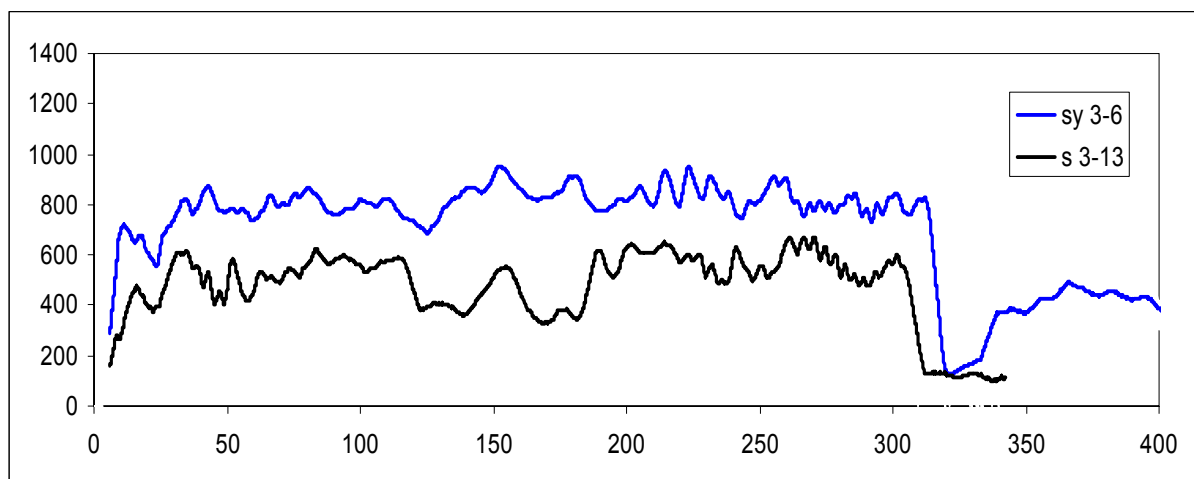
Obrázek 6 – křivky spotřeby energie při průchodu vrtáku materiálem – Resistograph 2450p, před požárem – sy (modrá barva), po požáru – s (černá barva).

Průběh a tvar křivek získaných z měření před a po požáru je, kromě malých odchylek, ve většině měřených míst stejný. Odlišnosti v průběhu zaznamenaných křivek byly způsobeny drobným poškozením struktury dřeva nově vzniklým při požáru. Některé z odlišností mohly být způsobeny drobným posunem místa měření po požáru.

U křivek získaných z měření na trámech po požáru byl patrný nárůst rozdílu mezi horními a dolními vrcholy průběhu křivky. Změny průběhu křivky by mohly souviset s rozdílným zvýšením vlhkosti v jarním a letním dřevě letokruhů po nasáknutí vodou při hašení požáru. Vlivem zvětšení vzdálenosti mezi horními a dolními vrcholy se zvýšila průměrná délka křivek změřených po požáru až o 40% oproti průměrné délce křivek před požárem (obr. 7).

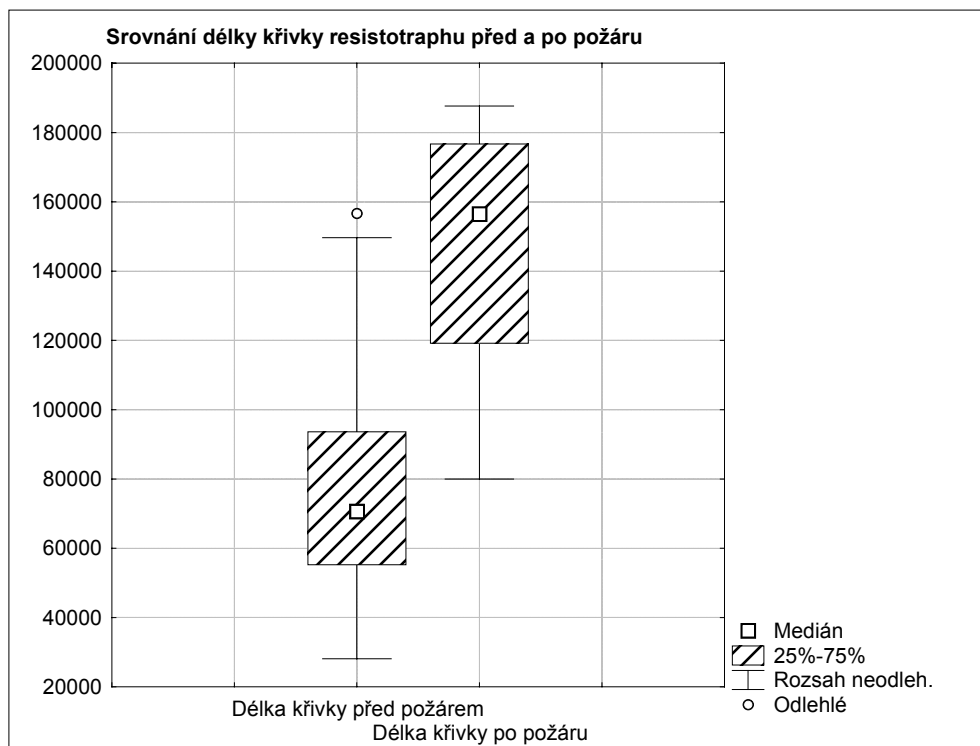
Obrázek 7 – srovnání délek křivek změřených přístrojem Resistograph v jednotlivých měřicích bodech před a po požáru konstrukce.

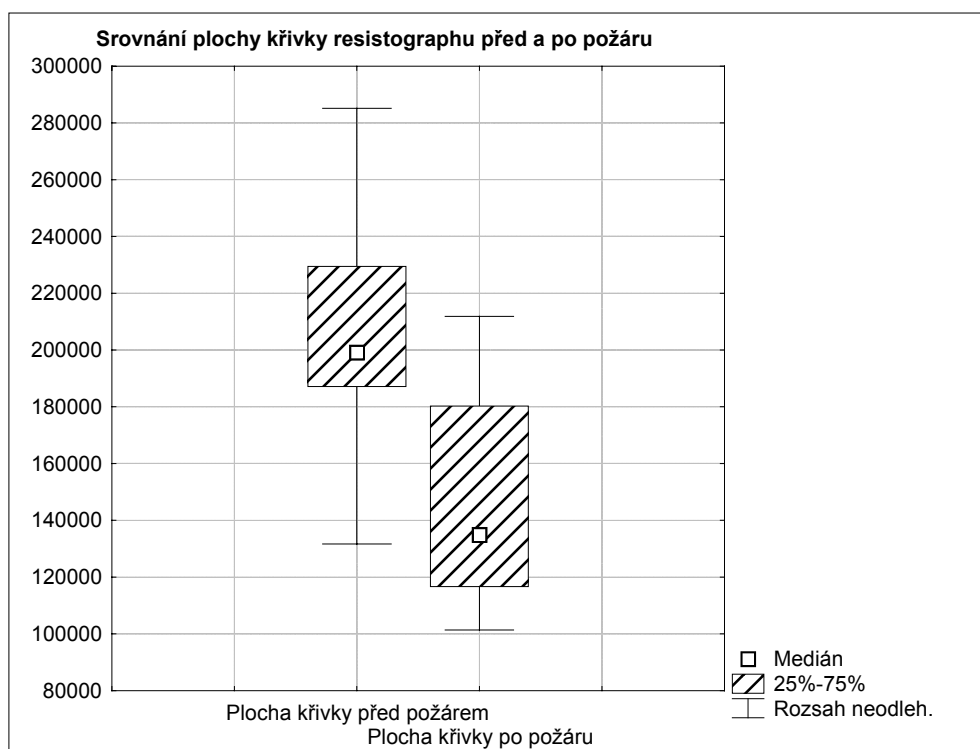
Z naměřených křivek je ve všech měřicích místech patrný pokles celkové energie potřebné k průniku tenkého vrtáku do dřeva po požáru. Pokles znamená snížení odporu dřeva kladeného materiálem vnikajícímu vrtáku. Snížení hodnot bylo výrazně ovlivněno vlhkostí dřeva, která po požáru stoupla na průměrnou hodnotu 88%. Celková energie vynaložená na průnik vrtáku do materiálu po požáru klesla o 29% proti energii vynaložené na vrtání před požárem (obr. 8).

Obrázek 8 – srovnání ploch pod křivkami změřenými přístrojem Resistograph v jednotlivých měřicích bodech před a po požáru konstrukce.

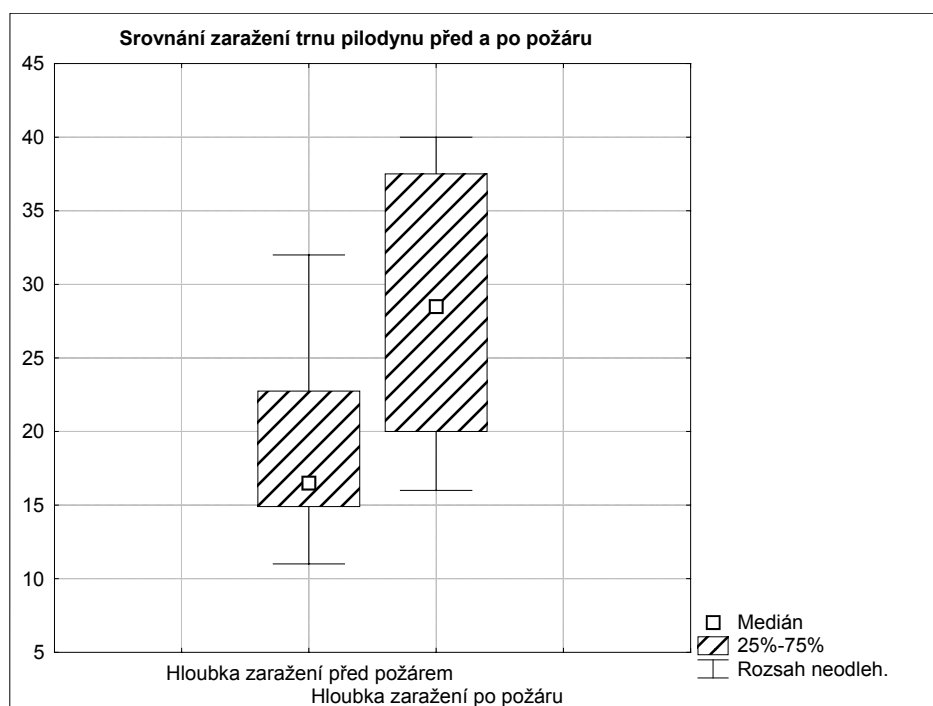
Při měření po požáru konstrukce se trn ve všech místech měření zarazil do větší hloubky než před požárem. Průměrná hloubka zarážení trnu do trámů po požáru se zvýšila o 33% oproti hloubce zarážení trnu před požárem (obr. 10). Zvýšení hloubky průniku trnu souvisí pravděpodobně se zvýšením vlhkosti dřeva a vznikem menších defektů (trhlinek) v povrchových vrstvách dřeva.

Obrázek 10 – srovnání hloubky zarážení trnu před a po požáru konstrukce.

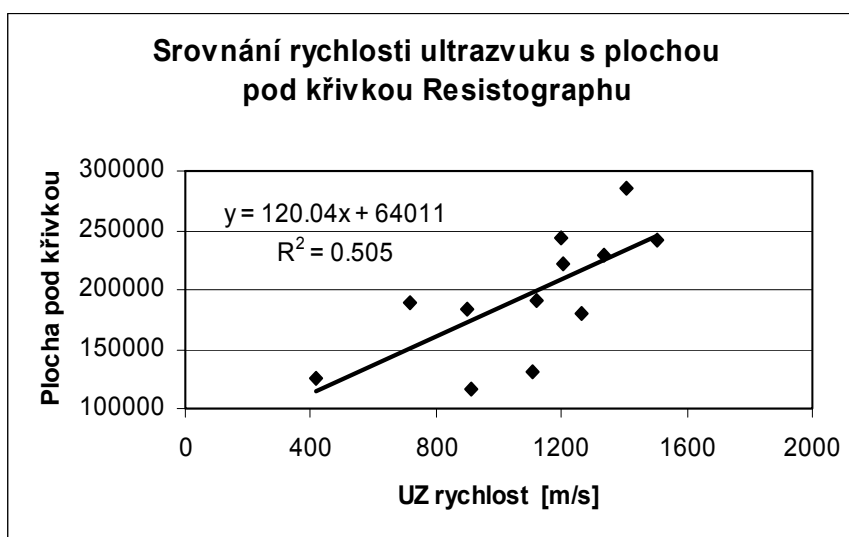
Hodnoty naměřené při průzkumu na podlahových trámech tuto závislost potvrdily (obr. 12).

Obrázek 12 – závislost rychlosti šíření ultrazvukových vln na energii potřebné pro průnik vrtáku dřevem.
