## NON-DESTRUCTIVE INSPECTION OF A HISTORICAL WOODEN STRUCTURE DAMAGED BY FIRE

**Summary:** *In 2004, timber structures of the 15th century Castle Pernštejn were investigated by non-destructive methods that included acoustic waves, dendrochronology and resistance drilling. In the spring of 2005, a fire destroyed a corn-loft of the castle and only horizontal floor beams had remaining load-bearing capacity. The same sets of in-situ experiments of the identical members to those tested in 2004 were performed after the fire and the results have been compared to the previous ones.*

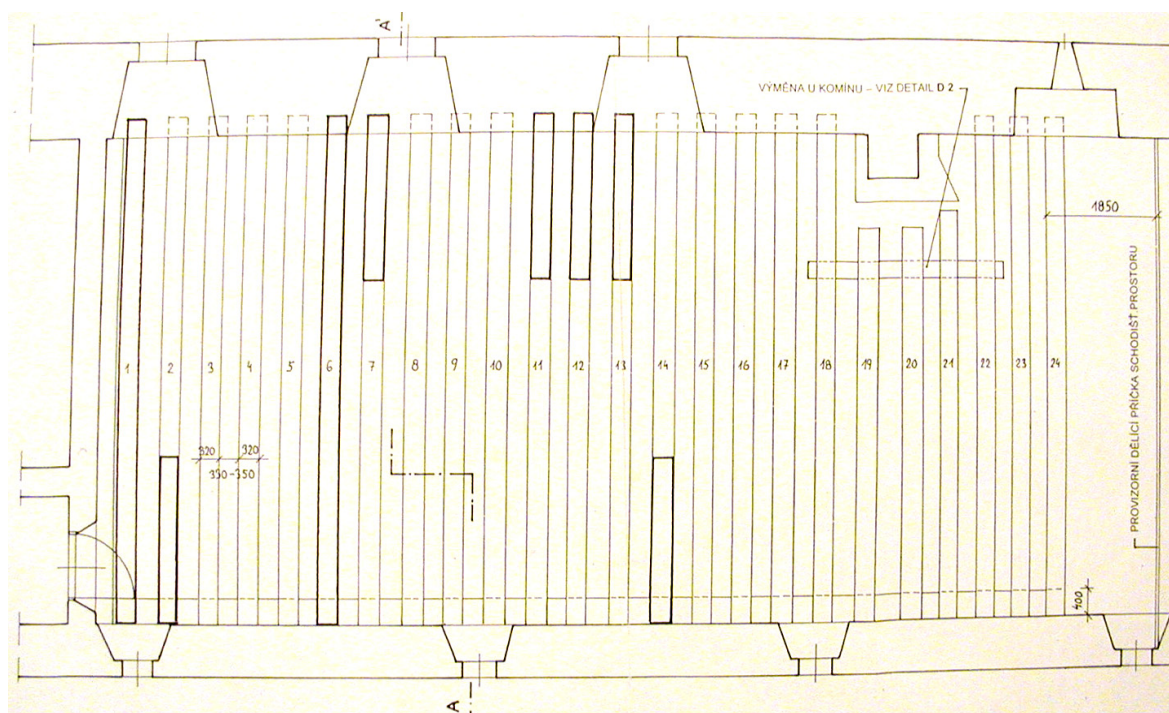
Obě série měření proběhly na třech nosných trámech. Umístění posuzovaných trámů v konstrukci podlahy je patrné z obr. 3. Pro každé zhlaví trámu byly měřeny hodnoty přístrojem Resistograph ve třech místech (celkem 18 měření). Přístroji Pilodyn a ADD bylo měření provedeno u každého zhlaví ve dvou místech (celkem 12 měření). Rozmístění a měřených míst na trámech je vyznačeno na obr. 4.

Obrázek 3 – schématické zakreslení nosných trámů podlahy, naše měření bylo provedeno na trámech označených čísly 2, 3 a 4.

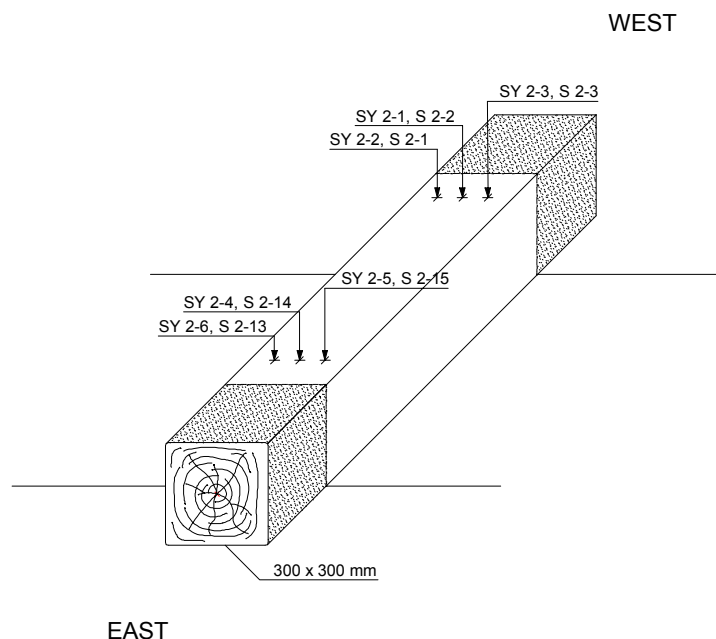
Obrázek 4 – schématické zakreslení rozmístění a označení měřených míst na jednotlivých trámech (trám č. 2 viz. obr. 3).
